伊是名村 橋梁長寿命化修繕計画

令和5年 3月

伊是名村役場 建設環境課

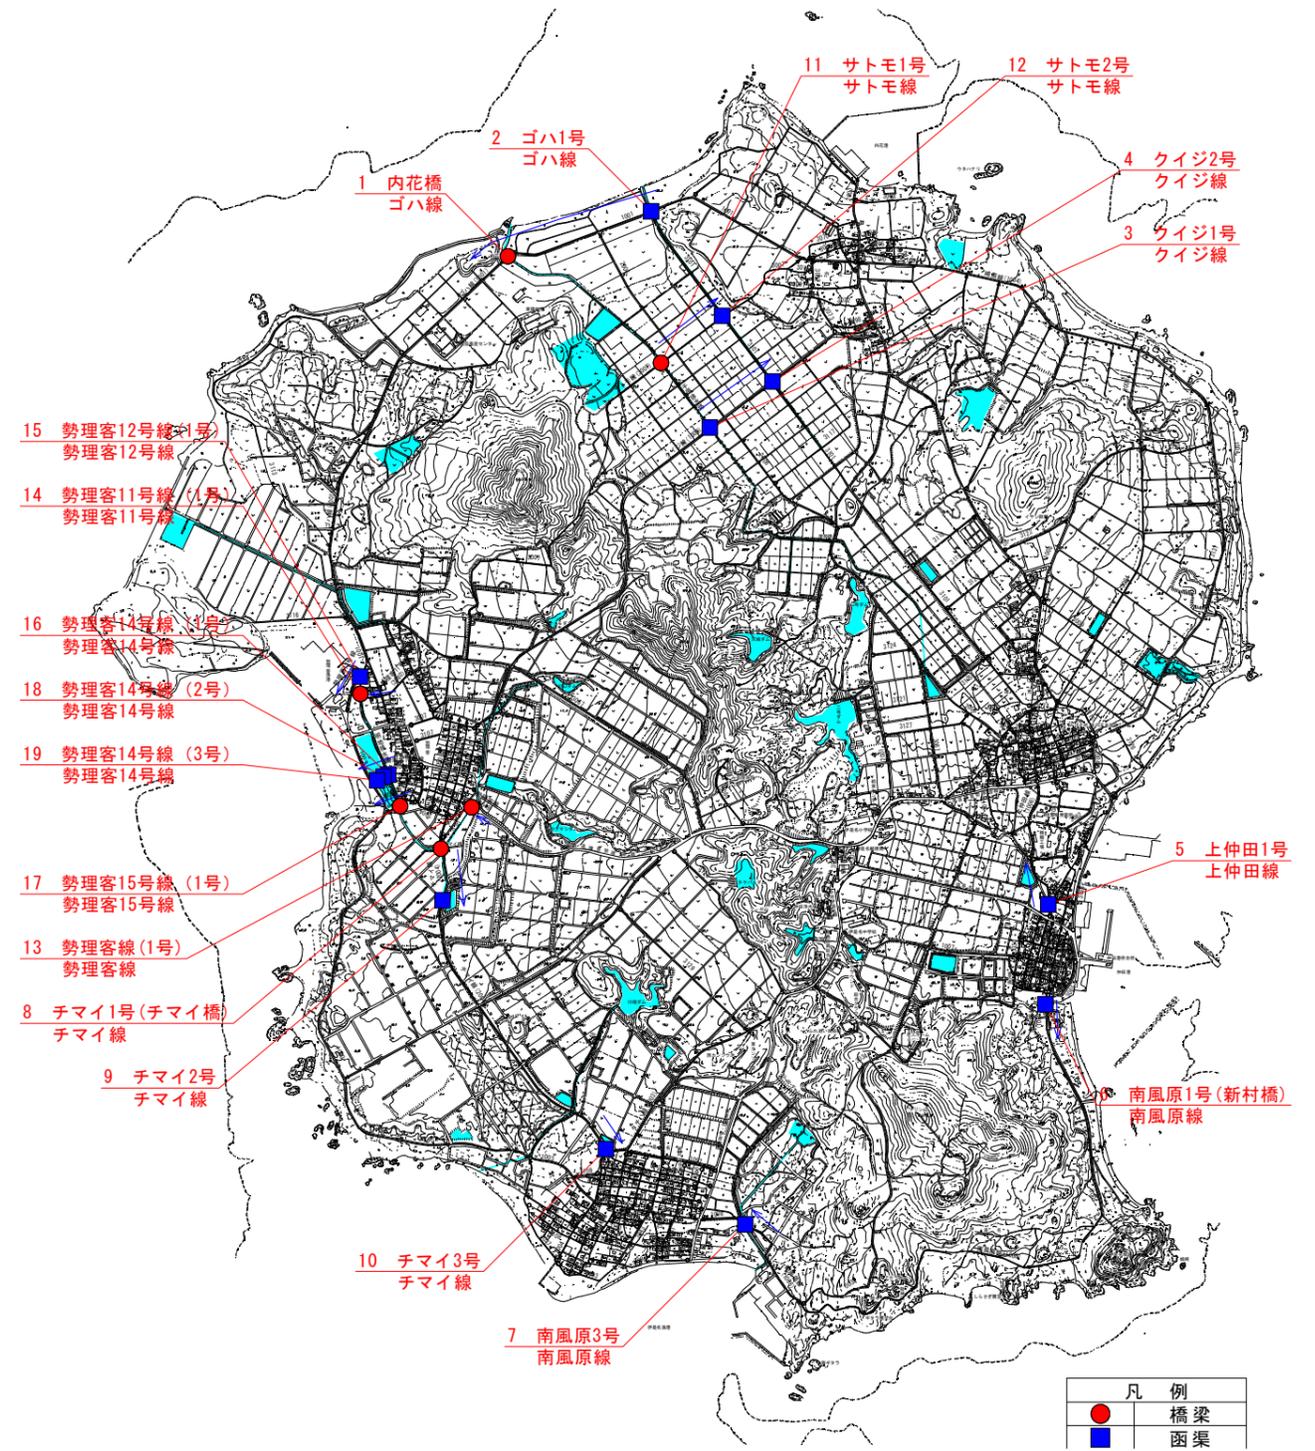
図 2-1 橋梁位置図

修繕計画の対象橋梁を表2-1に、位置図を図2-1に示す。

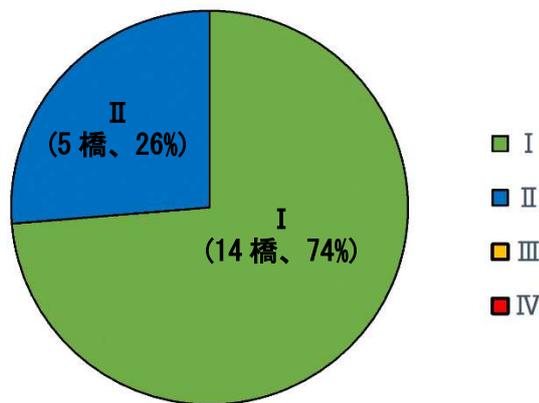
図 3-1 健全性の判定区分の割合（令和4年度定期点検結果）

令和4年度の定期点検結果による橋の健全性の判定区分の割合を図3-1に示す。

健全性Ⅰの橋梁の割合が全体の74%を占めており、本村における管理橋梁は比較的高い健全性を維持している。
